PLAN DE MANEJO DEL PARQUE NATURAL PROVINCIAL Y RESERVA FORESTAL NATURAL CHANCANÍ

PROVINCIA DE CÓRDOBA

Facultad de Ciencias Exactas y Naturales
Universidad Nacional de Córdoba

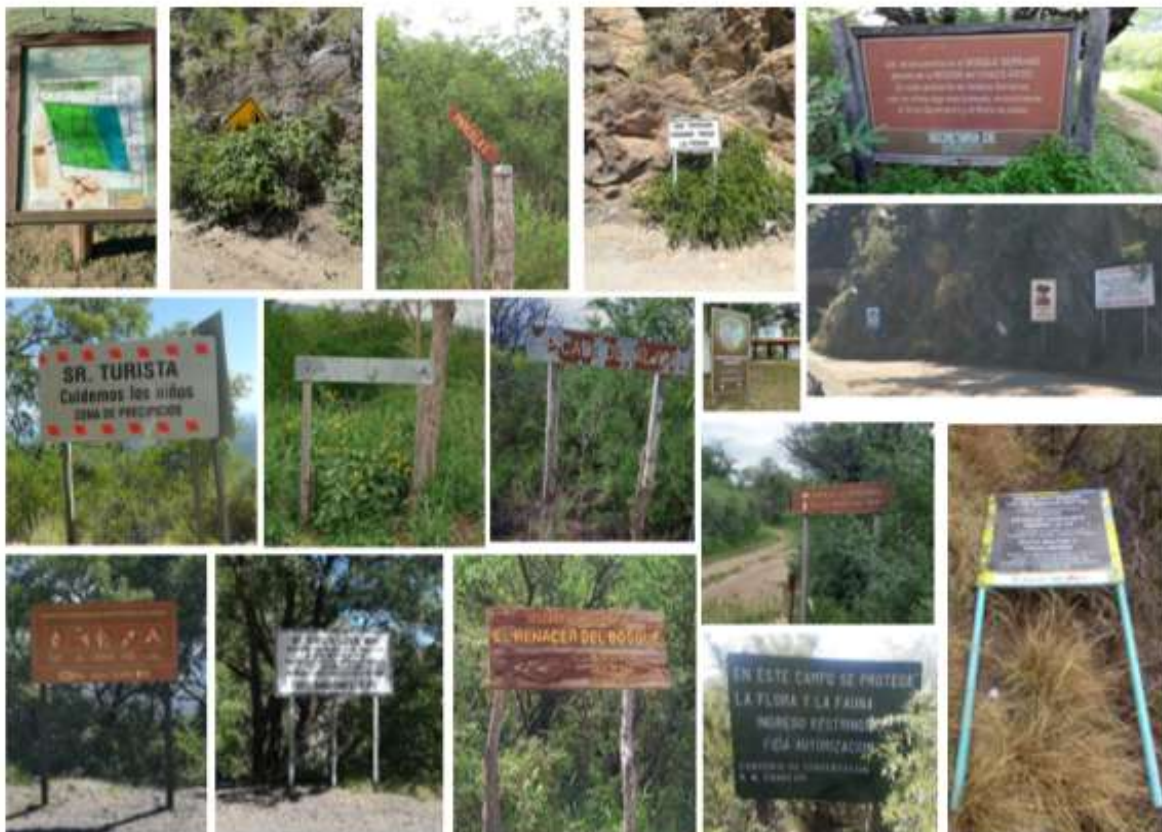
La cartelería, que podría contribuir a orientar a los visitantes en ausencia del personal, es insuficiente, se encuentra dispersa y presenta distintos materiales, diseños y colores, lo cual vuelve más confusa aún la comunicación (figura 15).

Figura 15. Diversidad y estado de la cartelería presente en el PNYRF.

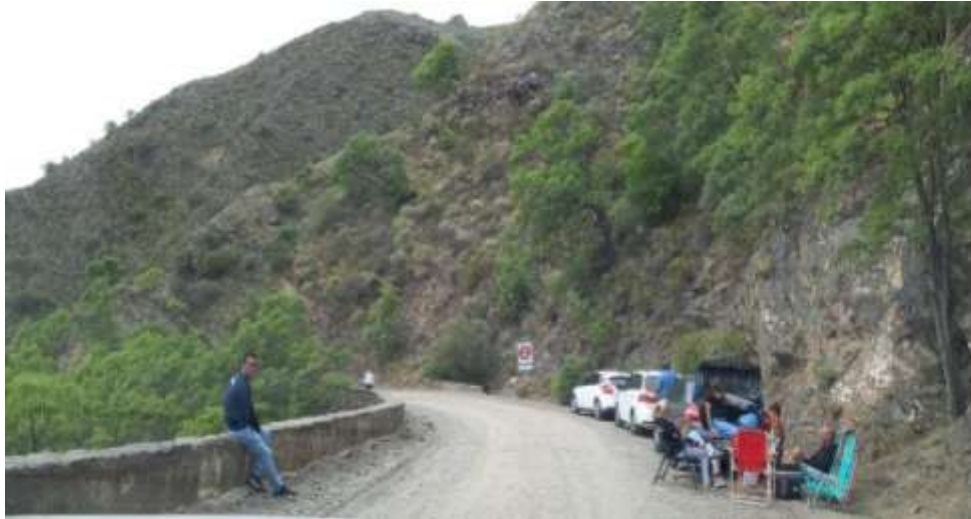
Entre las principales problemáticas existentes en el Destacamento 1, se encuentra la ausencia de sanitarios, lo que genera que los visitantes utilicen aleatoriamente lugares como “baño” con el consiguiente abandono de papeles y heces a lo largo del recorrido. Los vehículos se estacionan en cualquier lugar, generando situaciones de riesgo para quienes circulan por la ruta y para ellos mismos por la amenaza de deslizamientos (figura 16). Tampoco hay recolección de residuos ni tratamiento de los mismos, estos a veces son retirados del área o enterrados dentro de la misma. A esto se suma los fogones en lugares no habilitados, lo que representa un peligro importante para la generación de incendios en una zona naturalmente seca que se ve agudizada en el contexto de cambio climático actual.

Figura 16. Estacionamiento vehicular y parada de visitantes sobre la calzada y en zonas de deslizamiento.

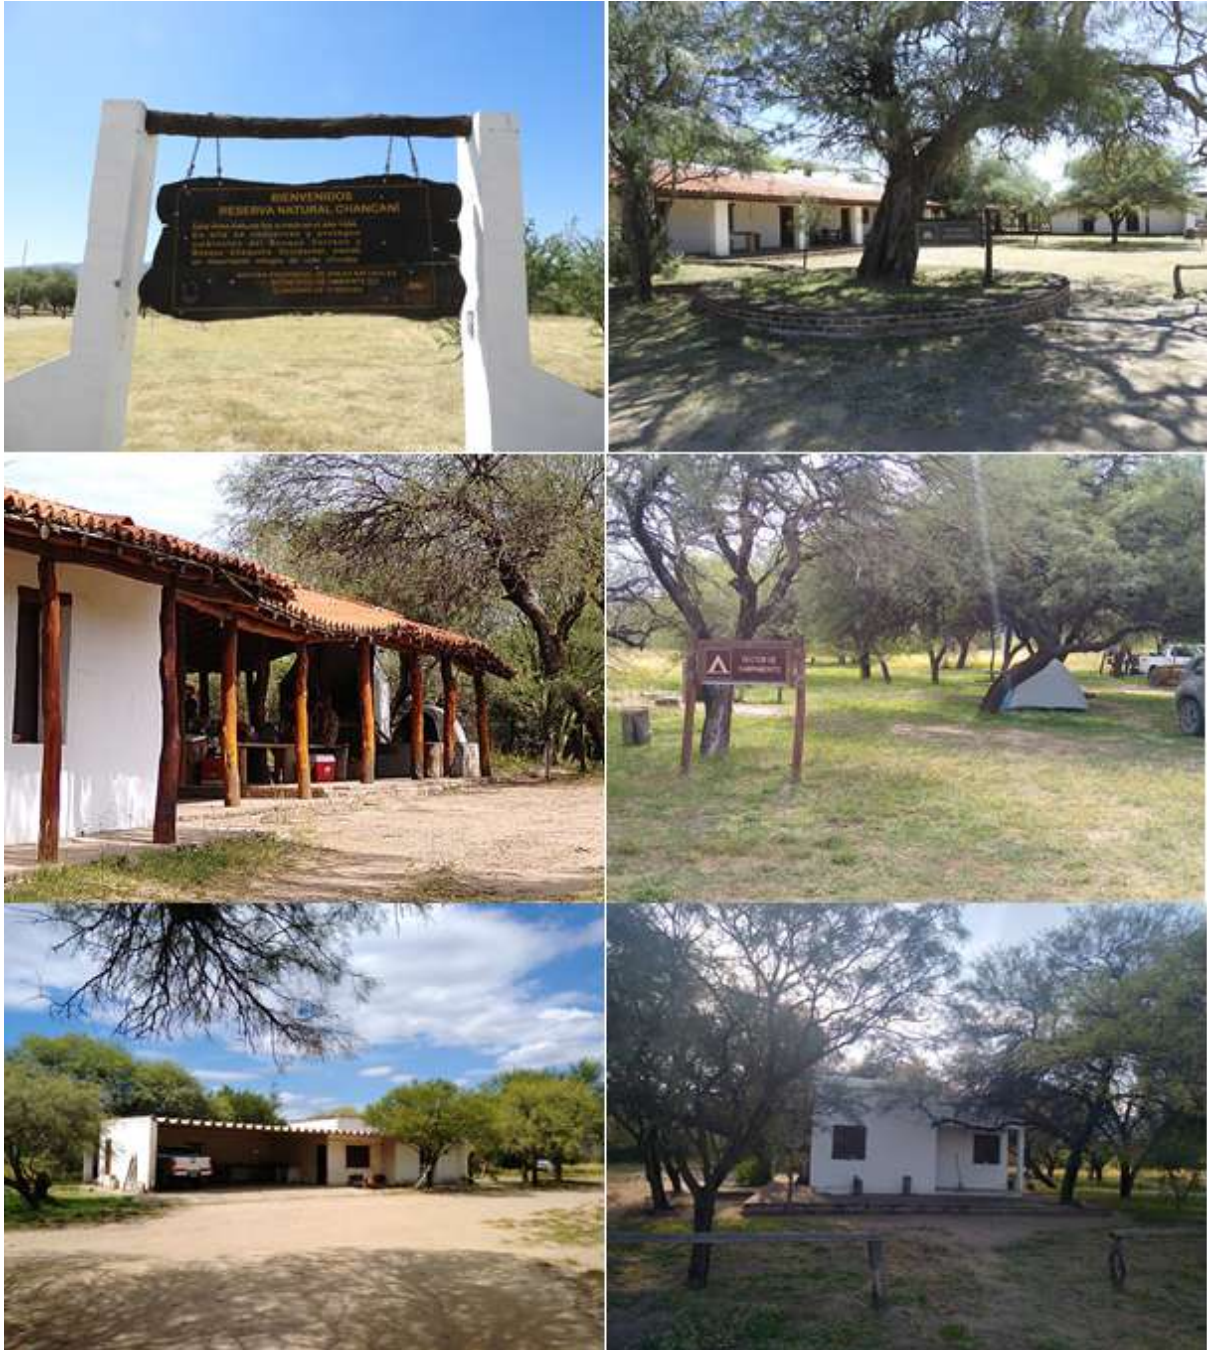
Figura 19. Detalle de Infraestructura y sectores del acceso principal al PNYRF. De izquierda a derecha: cartel de ingreso y sector de estacionamiento, oficina del personal y vivienda, quincho y centro de interpretación, sector de camping, sanitarios, sala de materiales y equipamiento y casa para visitantes.

También existe una zona de servicios (Camping, baños, sanitarios, etc.) que requiere algunas mejoras. Los baños se encuentran deteriorados y son escasos. No hay una clara indicación de la ubicación posible de las carpas y sobre todo de dónde estacionar los vehículos.

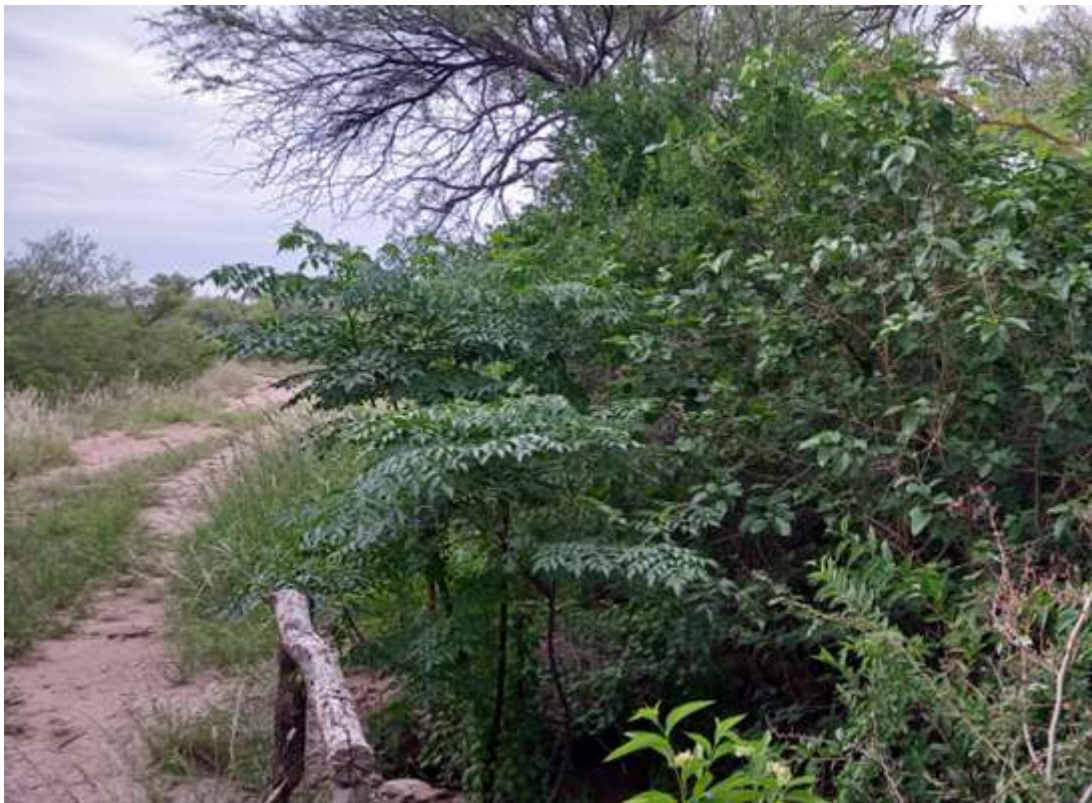
En relación a la invasión de plantas exóticas, en la actualidad no es una amenaza fácilmente identificable ya que no hay un grado de afectación a nivel de paisaje. Sin embargo, se pueden localizar sitios con presencia de ejemplares de mediano porte de Paraíso (*Melia azedarach*) y Mora (*Morus* sp.) en cercanías a los cursos de agua (figura 20). Estos registros deben servir para planificar a corto plazo tareas de extracción y control de especies invasoras antes de que se constituyan en poblaciones que representen una mayor amenaza.

Figura 20. Ejemplares de mediano porte de *Paraíso* en el canal dentro del PNYRF.

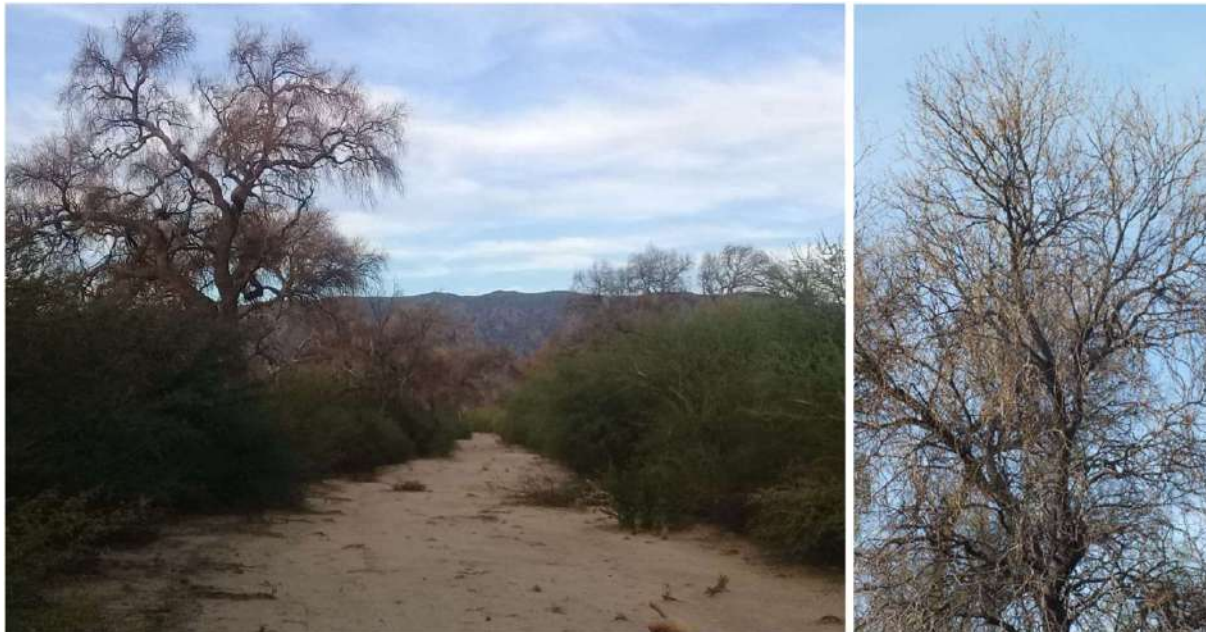
provoca es, durante su estadio larval, la defoliación de *A. quebracho-blanco* al conformar su dieta exclusivamente con hojas de esta especie en todos los tamaños y edades (figura 21).

Figura 21. Paisaje del PNTTrs con ejemplares de *Aspidosperma quebracho-blanco* defoliado, en contraste con el estrato arbustivo con hojas (izquierda) y detalle de un ejemplar con ramas defoliadas (derecha).

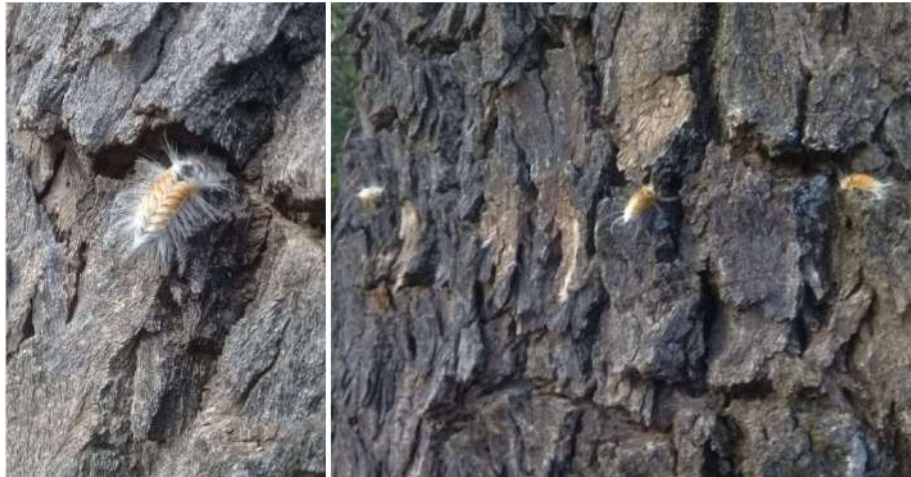
Figura 22. Detalle de orugas de *Megalopyge* sp. sobre la corteza de ejemplares de *Aspidosperma quebracho-blanco* en PNTrs.

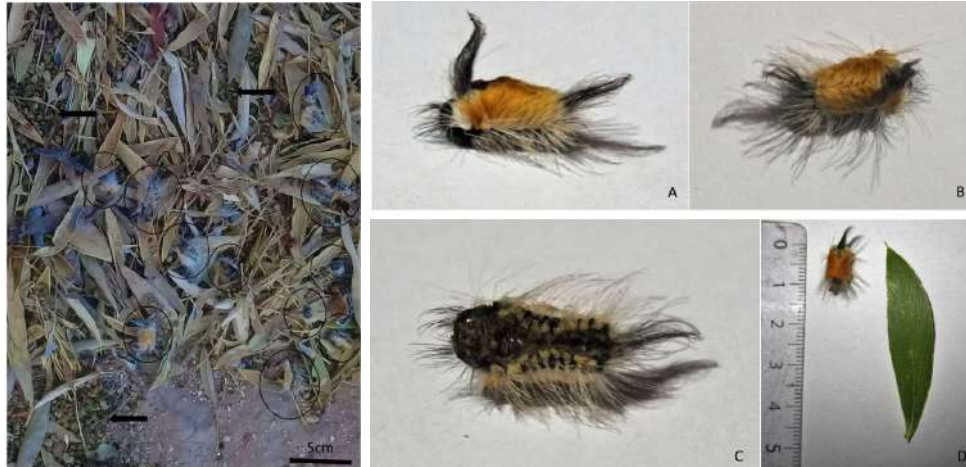
Figura 23. Orugas (en círculos negros), excrementos (indicados con flechas negras) y hojas de “quebracho blanco” en el suelo, al pie de los árboles (izquierda) en PNTrs. Vista lateral, superior e inferior de la oruga (A-C), y comparación de tamaño respecto de una hoja de quebracho blanco (D) (derecha).

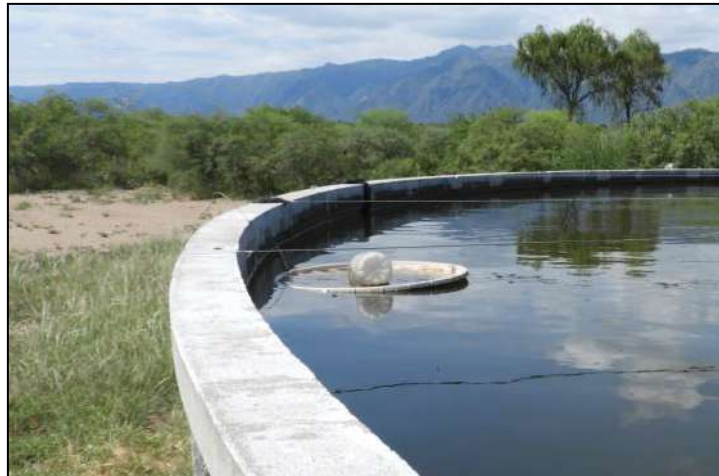
Figura 25. Tanque Australiano con dispositivo para evitar ahogamiento de fauna.

quede atrapada pueda agarrarse del dispositivo y posteriormente salir (figura 25). La invención funcionó adecuadamente hasta el momento, evitando nuevos ahogamientos, de todas formas se indica la importancia de reemplazar los existentes con elementos nuevos y evaluar la posibilidad de la creación de otro sistema que dure más en el tiempo.

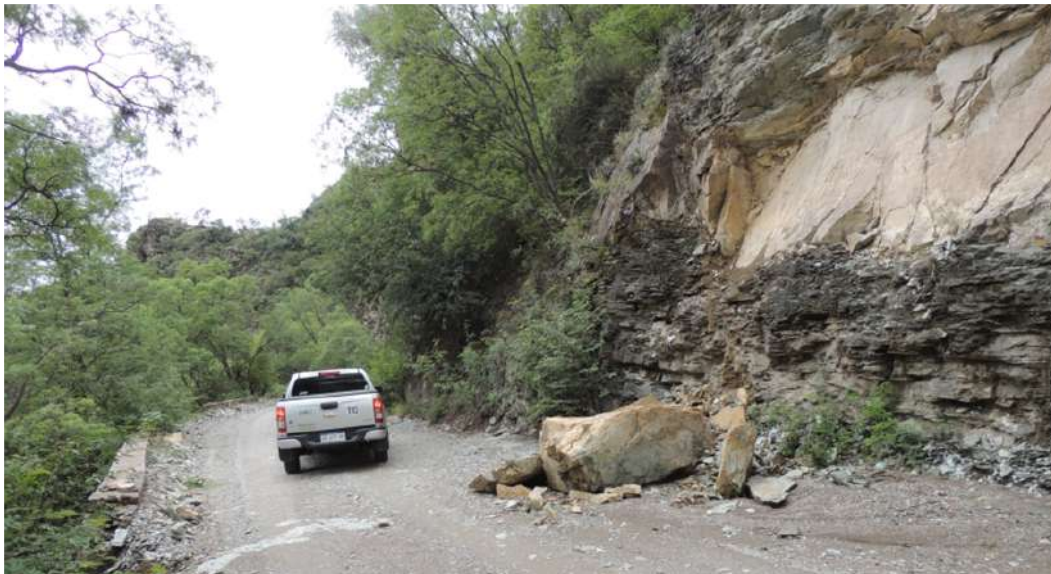
Figura 29. Caída de bloques después de una lluvia en el tramo de las Filitas

En la zona de la Quebrada de La Mermela y todo el escarpe de la falla de Pocho se reconocen eventos de inestabilidad de terreno, como son la reptación, flujo de detritos, desplomes y avalanchas de rocas que están causando severos problemas a la infraestructura de la zona y son una seria amenaza para la seguridad de las personas que visitan anualmente el AP, así como para los pobladores de Chancaní que transitan por la zona (Figura 29).

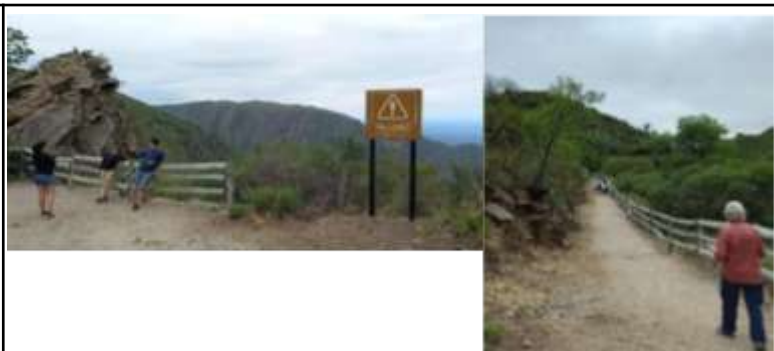
1) Sendero peatonal “Los túneles” corto, parte desde el Destacamento 1, en la parte superior del PNyRF : se encuentra bien demarcado, en buen estado, no cuenta con cartelería normativa.

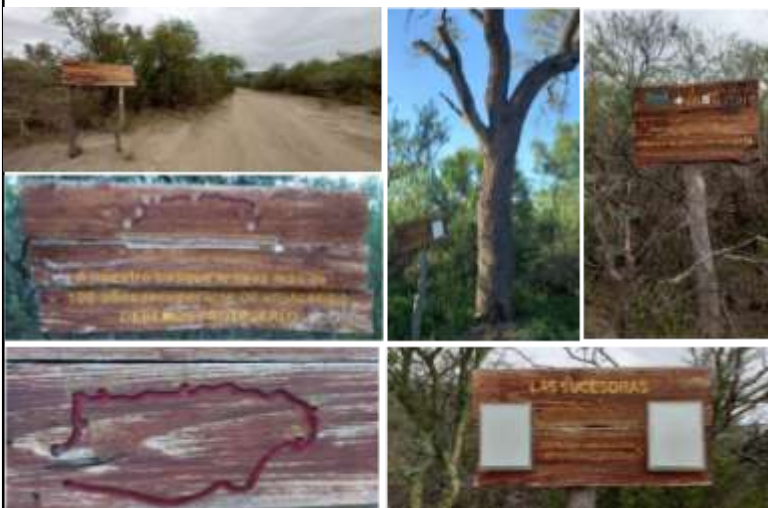
3) Sendero Interpretativo “El renacer del bosque”, parte desde el Destacamento 2: la huella se encuentra bien demarcada, la cartelería se encuentra deteriorada, no existen marcas que indiquen que se continúa con el recorrido correcto ni cartelería indicativa para no tomar por error una picada.

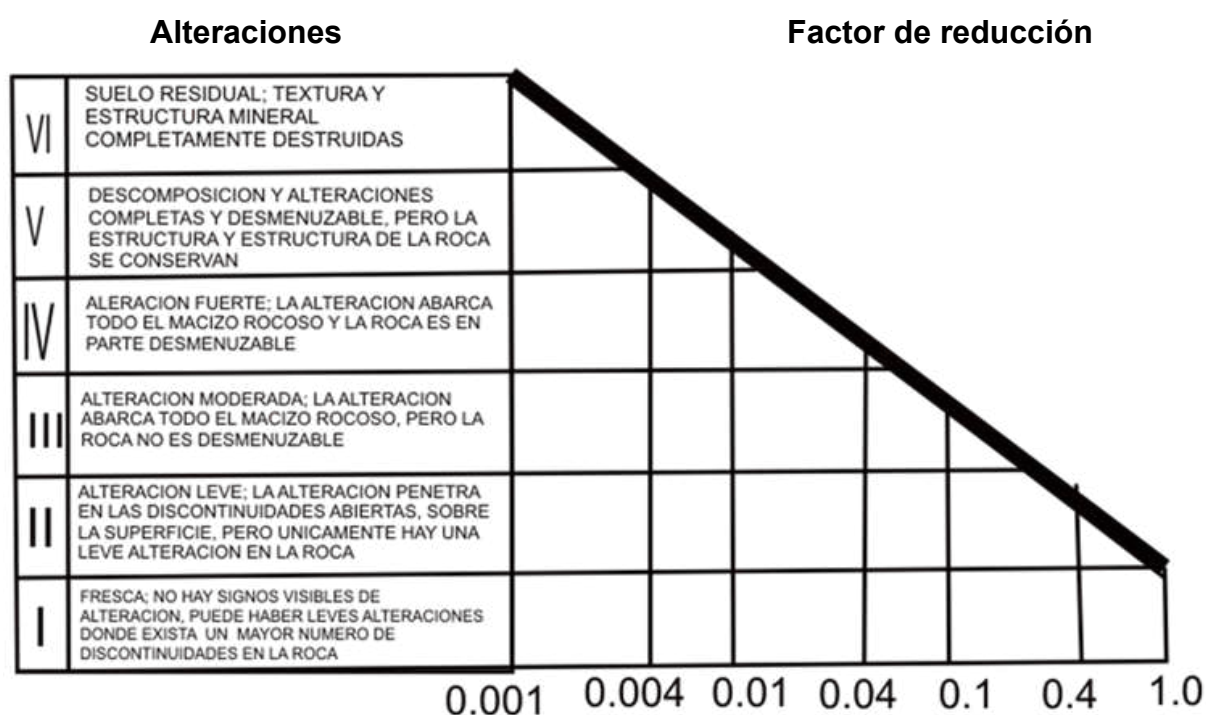
Figura 4. Tabla de clasificación: Factor de reducción de Resistencia vs Alteraciones
